Carnoët

Manoir et seigneurs de Locmaria

2 - Une restauration exemplaire

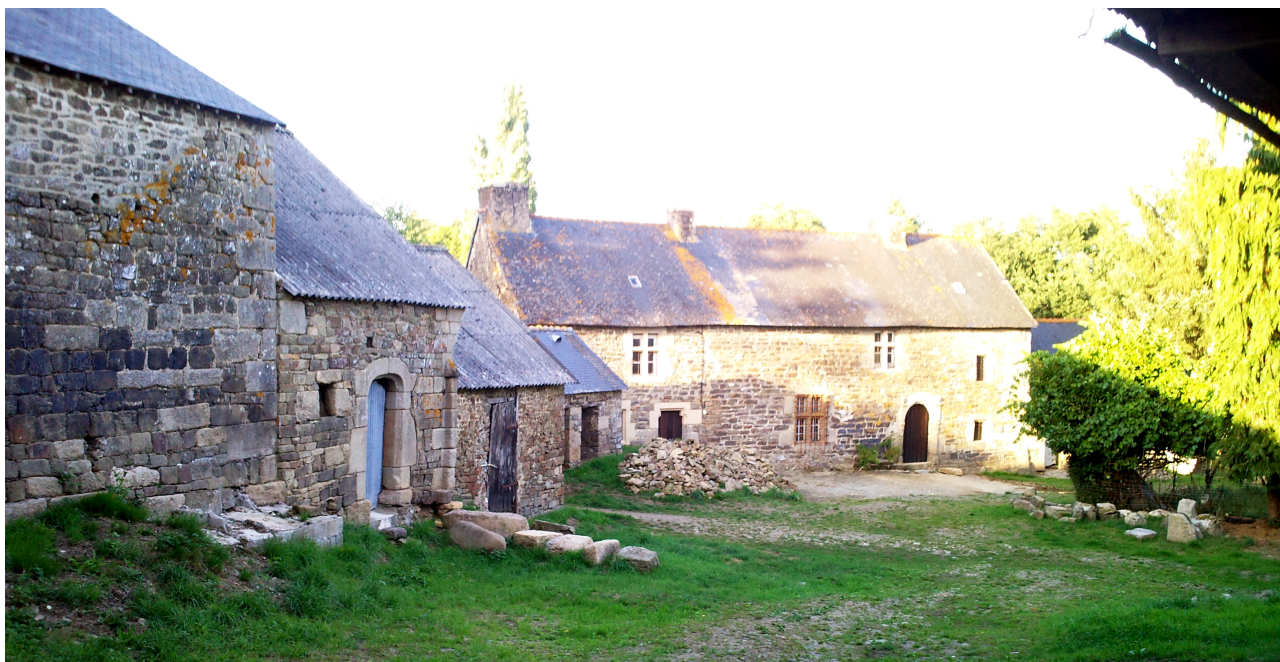
Façade sud
Etat actuel.

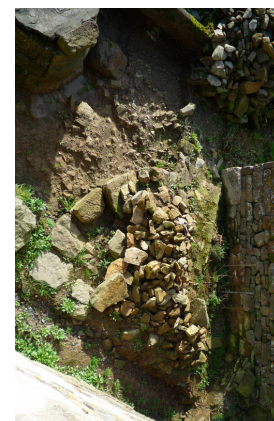
CI-DESSOUS
Fondations d'une
tour et départs de
murs du manoir
primitif.

Dès le 14^e siècle le manoir est signalé dans différents écrits. Les travaux de déblaiement de la cour en 2012 ont permis la découverte, derrière le puits, des fondations d'une grosse tour ronde et des départs de murs. Le bâtiment primitif était orienté est-ouest. Le manoir aurait-il été détruit lors de la guerre de Succession de Bretagne ?

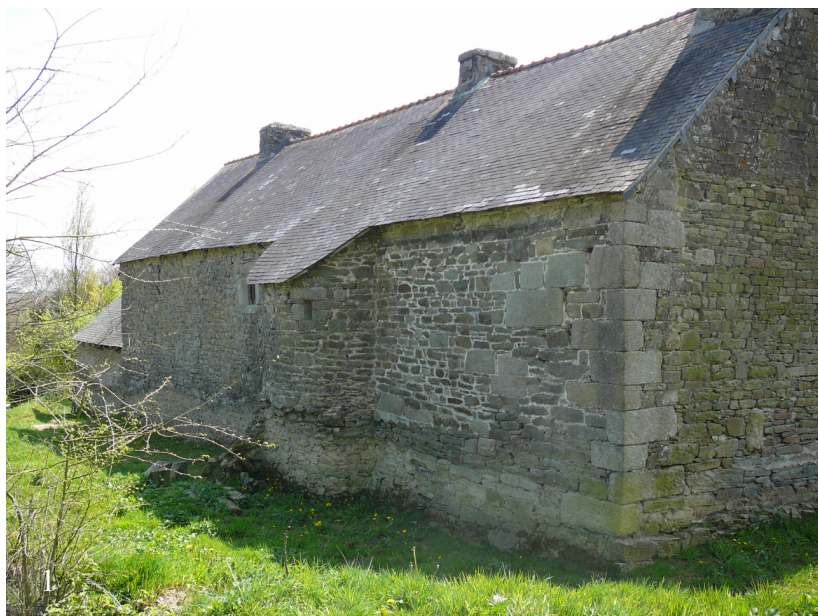
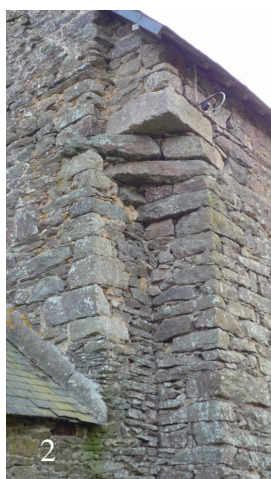
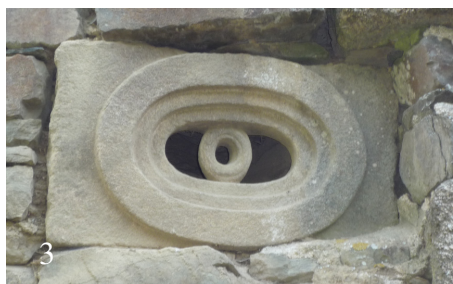
DE HAUT EN BAS
Photo 1 - Façade nord avec tour d'escalier semi-hors-œuvre
Photo 2 - Reprise de l'ancienne maçonnerie par une « trompe archaïque ».
Photo 3 - Trou de guetteur de la chambre haute dans le pignon ouest.

Le maître d'œuvre opère alors un remaniement complet de la construction plus ancienne. Sur l'arrière du logis à l'angle nord-est, il utilise la technique d'une trompe archaïque pour contrebalancer les charges de la nouvelle maçonnerie venant en décalage (photo 2).

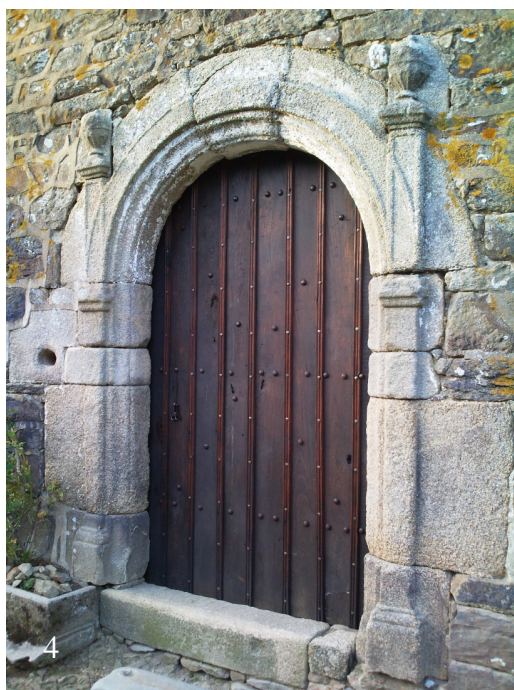
CI-CONTRE
Photo 4 - Cette porte style Renaissance a probablement été mise en place durant la 1^{ère} moitié du 16^e siècle. Remarquez le trou de guetteur à gauche.

Durant la première moitié du 16^e siècle, Morice du Bois, *escuyer* de Locmaria, et *damoiselle* Ysabelle Bérard, de la maison de Kermartin, font probablement changer la grande porte en granite du manoir pour la remettre au goût du jour dans le style début Renaissance, avec pilastres et pots à feu (photo 4). Dans le même temps ils créent un second porche côté ouest, avec sa porte cochère encadrée de pilastres et réaménagent des dépendances : crèches, grange à lin...

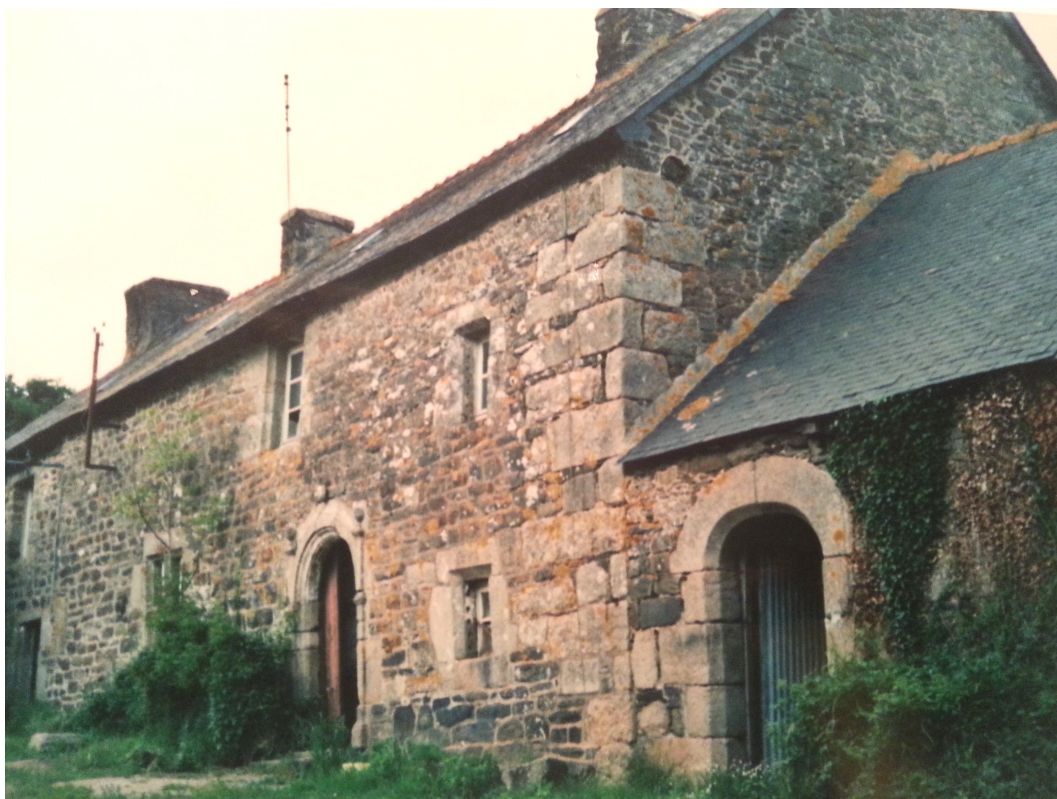
Façade sud
Avant travaux

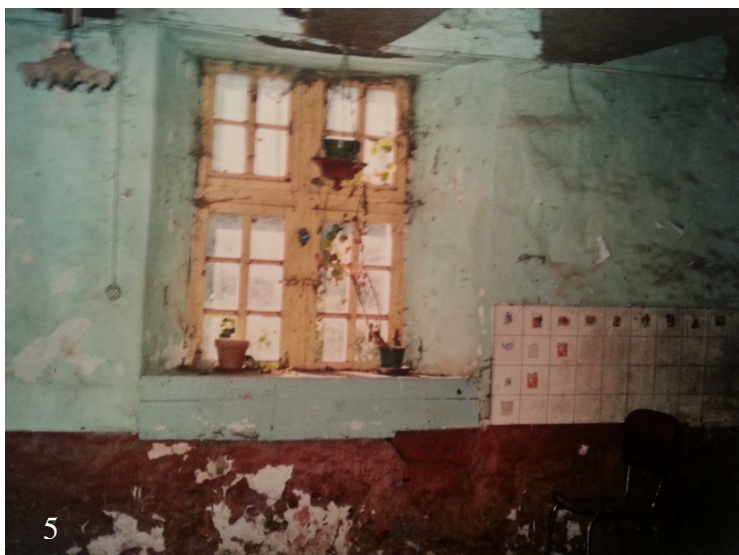
PHOTO 5
Fenêtre de la salle basse avant travaux. Les coussièges ont été murés.

- Remise en place du seuil de la grande porte du logis.
- Dégagement des coussièges murés à l'intérieur du logis.
- Dégagement des crédences.
- Restauration des fenêtres en façade.
- Restauration d'un mur dans la petite chambre avec les bases des coussièges. (photo 11)
- Restauration d'une partie d'un mur de la cuisine qui était délitée.

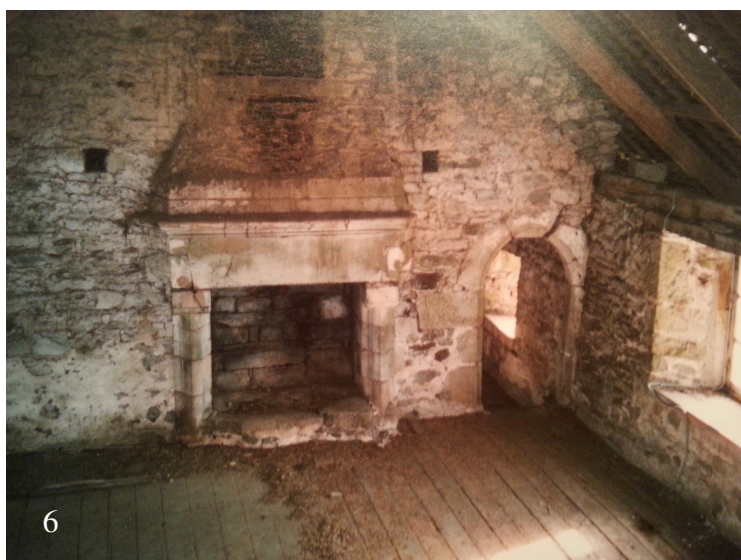
PHOTO 6
La grande chambre seigneuriale avant restauration et pose de la nouvelle charpente. La porte, à droite, donne accès à la garde-robe. Les coussièges des fenêtres ont également été murés.

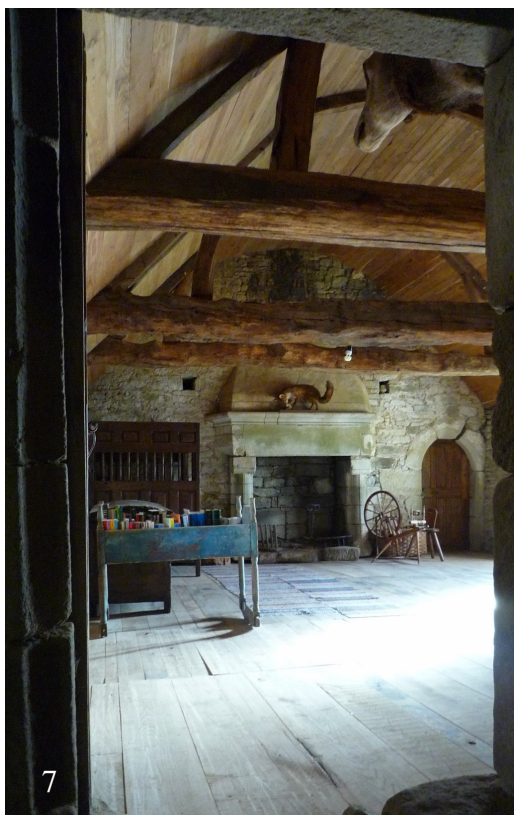
PHOTO 7
La chambre seigneuriale avec la charpente à voûte lambrissée refaite en sous-œuvre.

• Exercice compliqué et difficile : la réfection de la charpente du manoir a été réalisée en sous-œuvre sans enlever la charpente et la couverture existantes afin de garder l'habitabilité du bâtiment pendant les travaux. Ceci a été possible car la charpente moderne avait été rehaussée au niveau des rampants. La nouvelle charpente a été réalisée à liens courbes avec du vieux bois de chêne, avec chevilles en bois d'acacia et assemblage à tenons et mortaises. Les poinçons ont été sculptés (photo 7).

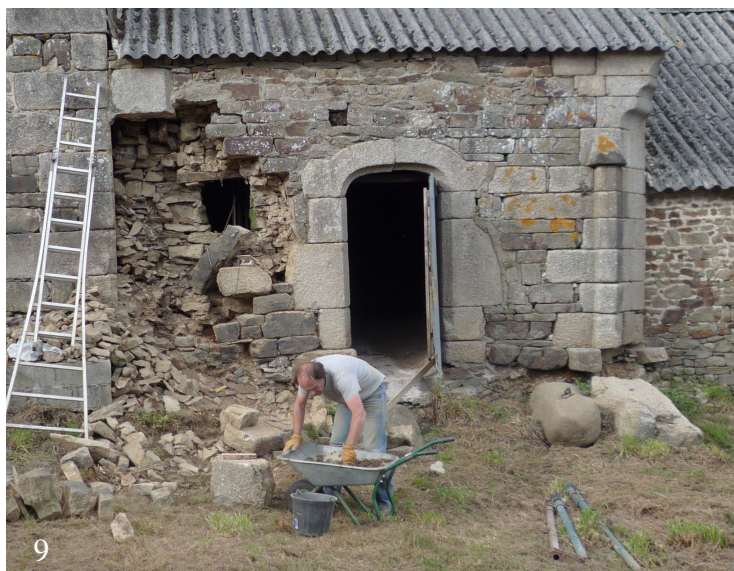
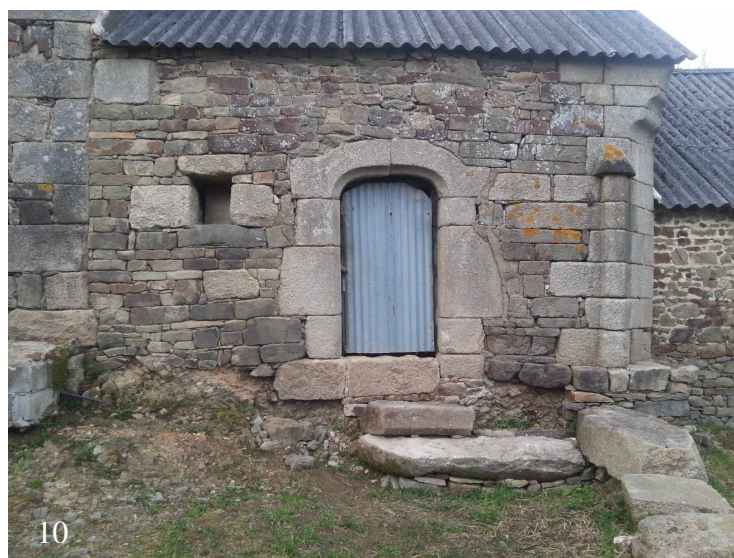
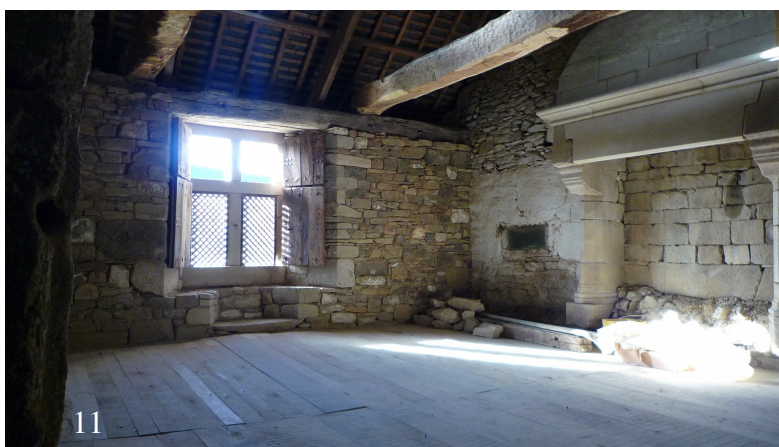
PHOTOS 9 et 10
Réfection de la maçonnerie de la crèche du 16^e siècle. Sans la photo 9, il serait difficile de désigner la partie qui a été remontée : « Une bonne restauration ne se voit pas ». Remarque la pierre de seuil remise en place. Cet élément avait été réemployé pour murer la porte intérieure entre la grange, à gauche, et la crèche.

PHOTO 12
 Dans la cuisine, porte d'accès à la tour d'escalier et à la salle seigneuriale. La terre battue a été décapée afin de retrouver le pavage d'origine. Les parties manquantes ont été refaites à l'identique avec des pierres de récupération sélectionnées.

- Grange du 16^e siècle : restauration de maçonnerie éboulée.
- Crèche du 16^e siècle : restauration de maçonnerie éboulée (photos 9 et 10) ; rebouchage d'une fenêtre créée au 19^e ; débouchage d'une porte du

- Dans la cuisine, dégagement de la terre battue au sol pour retrouver le pavage d'origine et restauration des manques avec des pierres arrondies de récupération sélectionnées (photo 12).
- Importante restauration de la maçonnerie de la tour (voir encadré).
- Restauration du pisé dans le cellier.
- Dans la salle basse, destruction des cloisons et de l'enduit de mortier ciment et conservation des restes de pisé et du badigeon d'origine dessous.

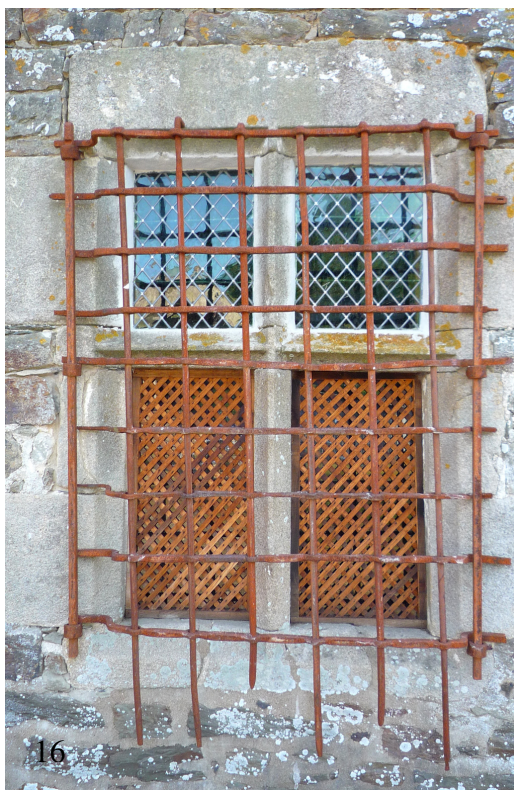
PHOTO 16

Grille en fer forgé par Olivier sur la fenêtre de la grande salle.

Les grilles des fenêtres du cellier et de la garde-robe ont été retrouvées dans le manoir, restaurées et remises en place. La grande grille de la salle basse a été forgée au marteau et à l'enclume avec du vieux fer de récupération.

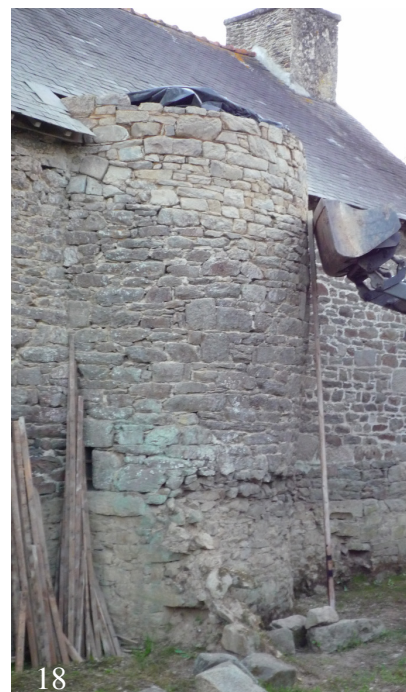
PHOTO 18

Réfection de la partie haute de la maçonnerie de la tour. Etat au 9/8/2013

La maçonnerie de la partie supérieure de la tour d'escalier a été arasée au niveau de la toiture et devra être remontée sur 2,50 m et surmontée de sa toiture conique.

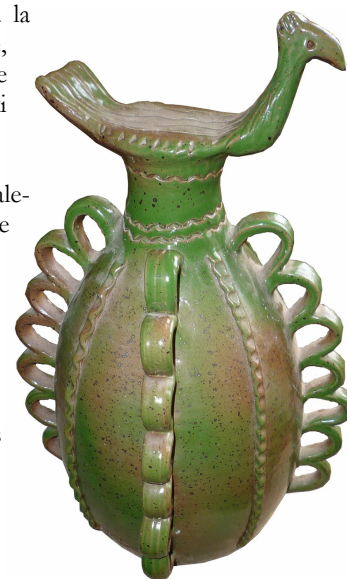
Epi de façage de la toiture de la tour d'escalier, copie d'ancien réalisée par Christian Kulig qui l'a offert à Olivier.
